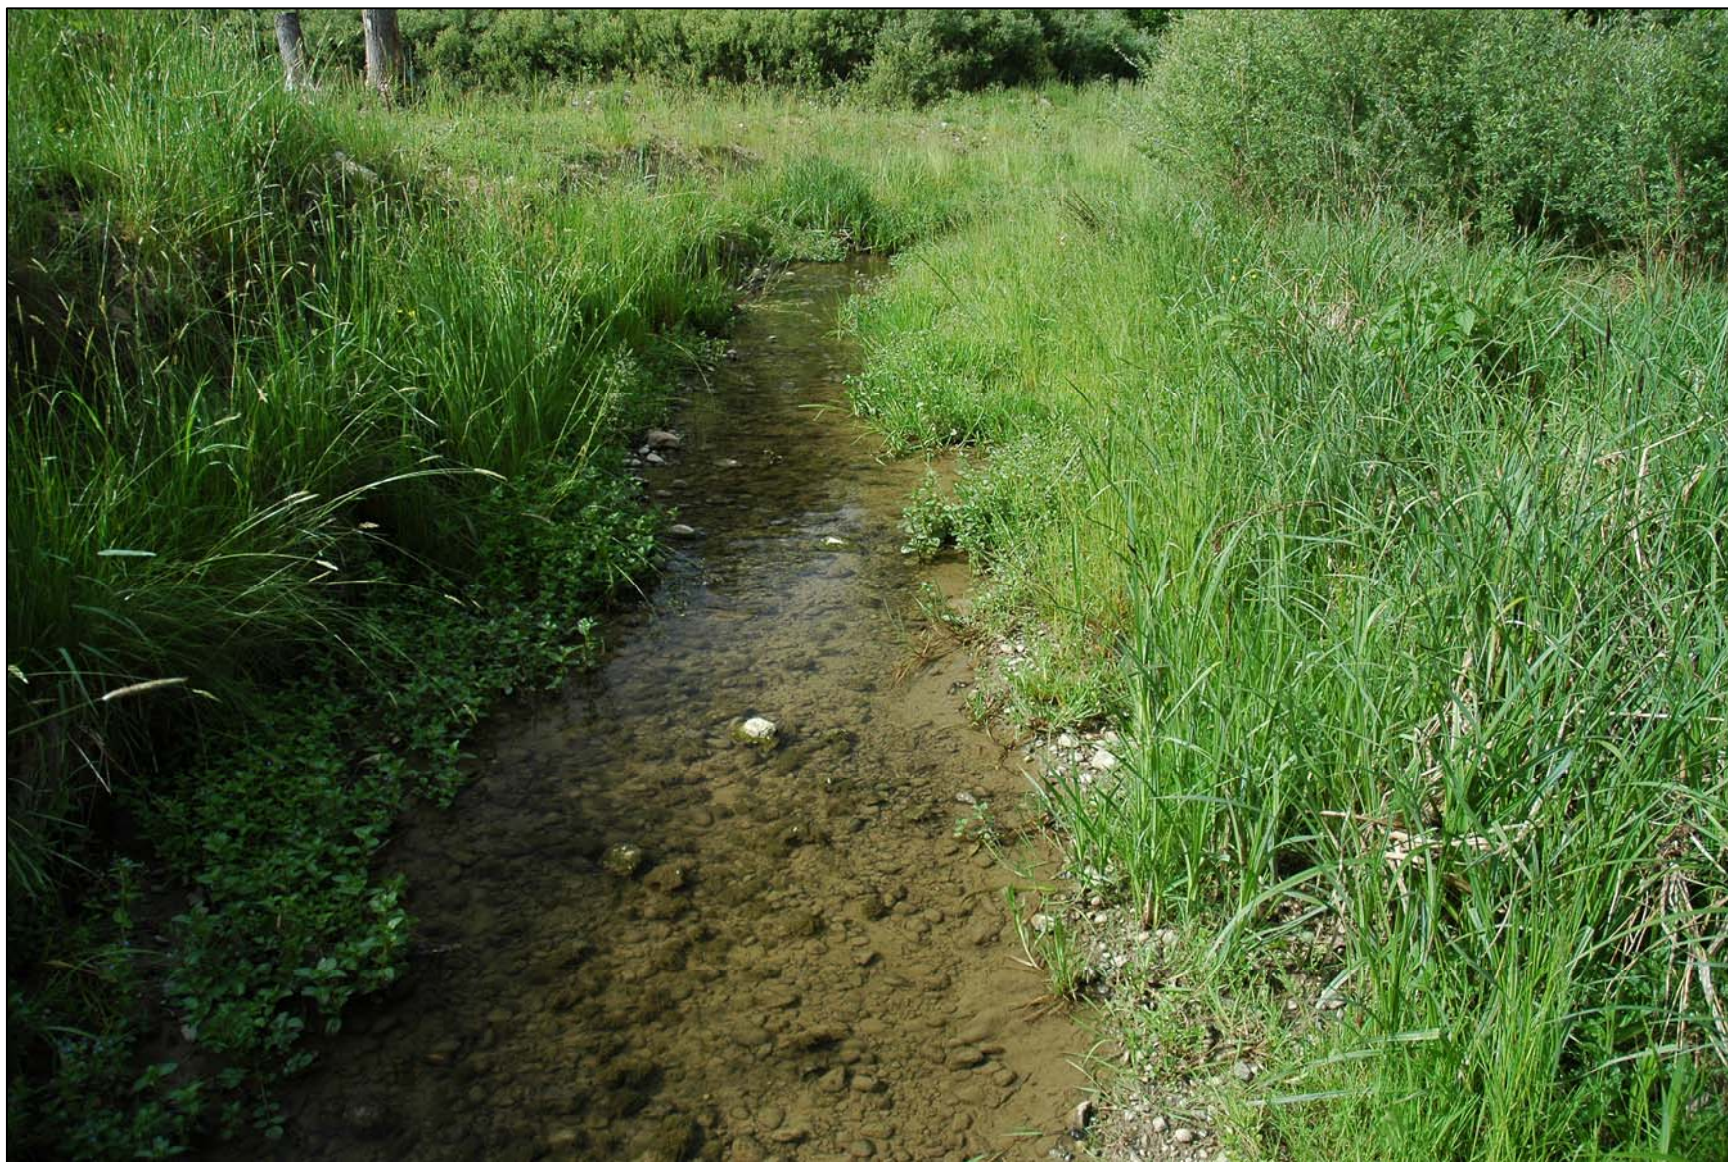
7 mai 2007. Creuson GE renaturé, section 9, à la hauteur de Pré-Bérout. Niveau très bas, eau claire, traces de pollution. Végétation en croissance, très favorable.

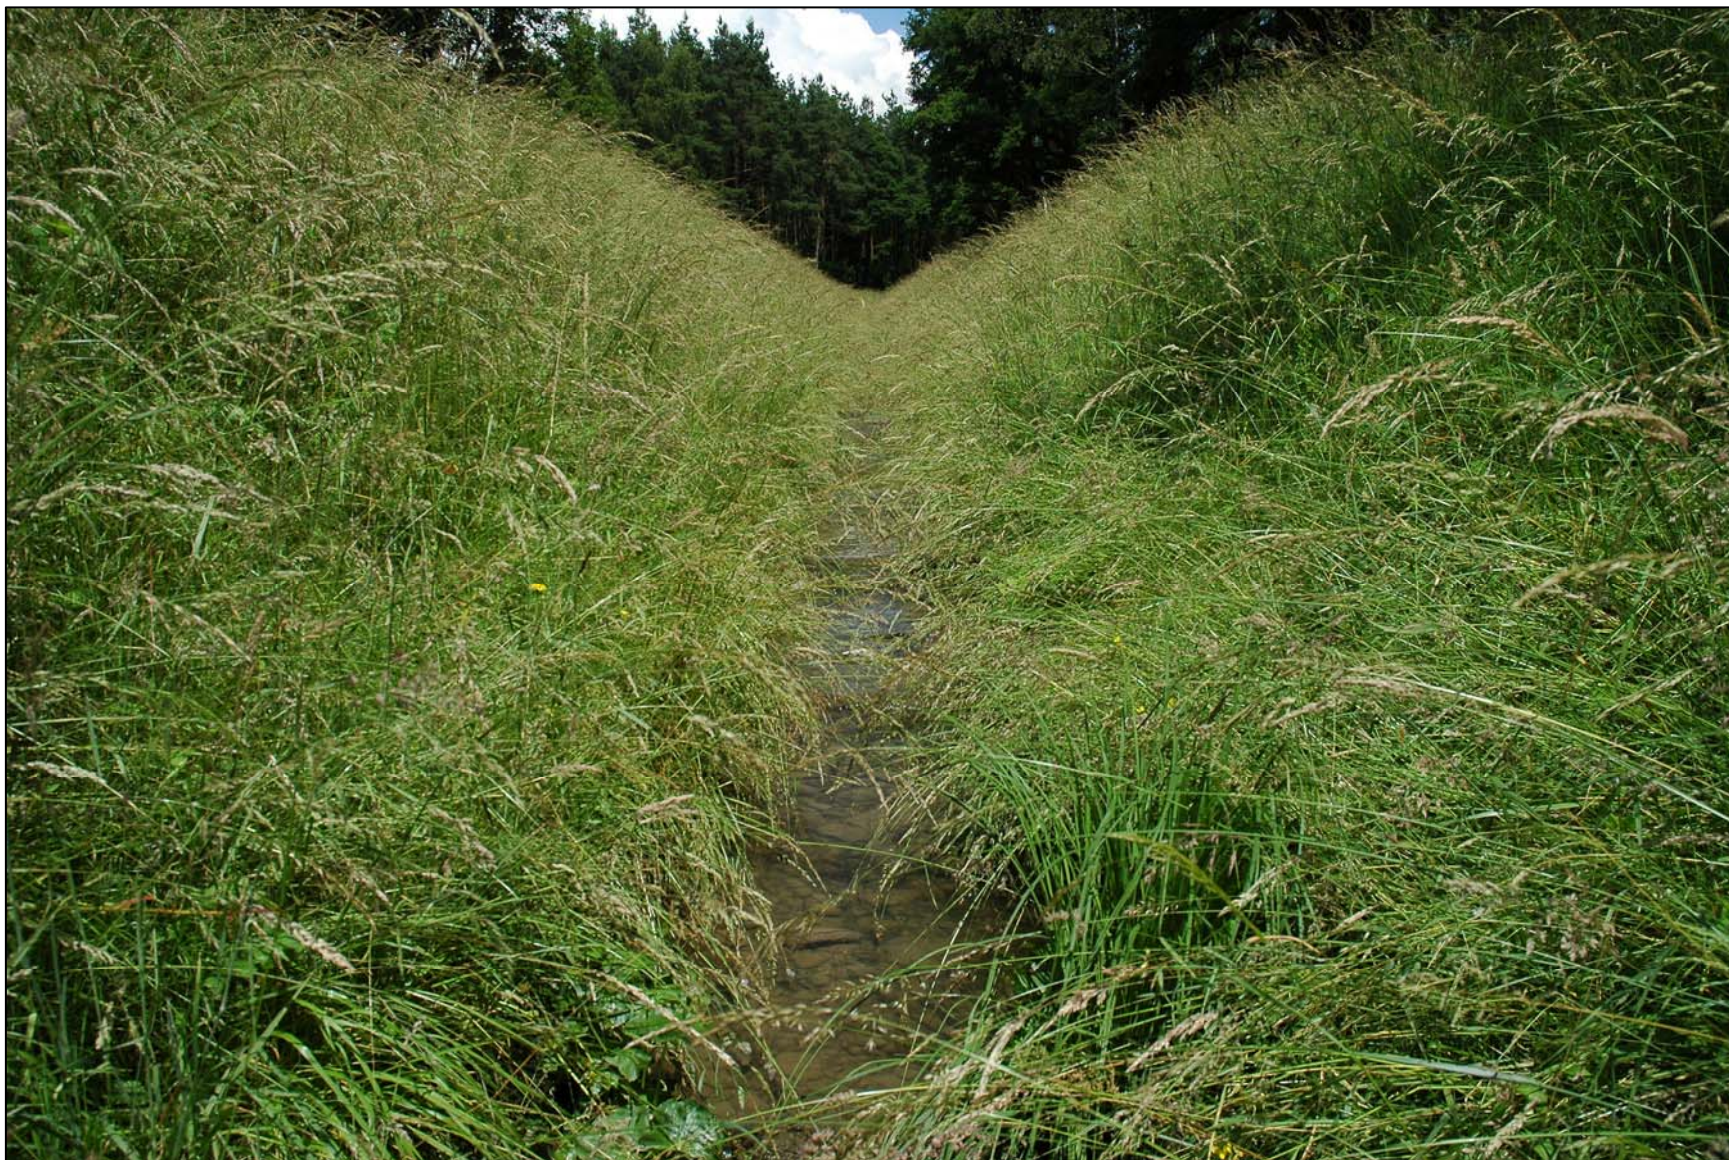
4 juin 2007. Avant les crues, végétation très bien développée, plein vol des Agrions de Mercure.
Creuson VD, section 11. Niveau très bas, eau claire. Noter l'ensoleillement limité par la forêt côté sud-est (à droite).

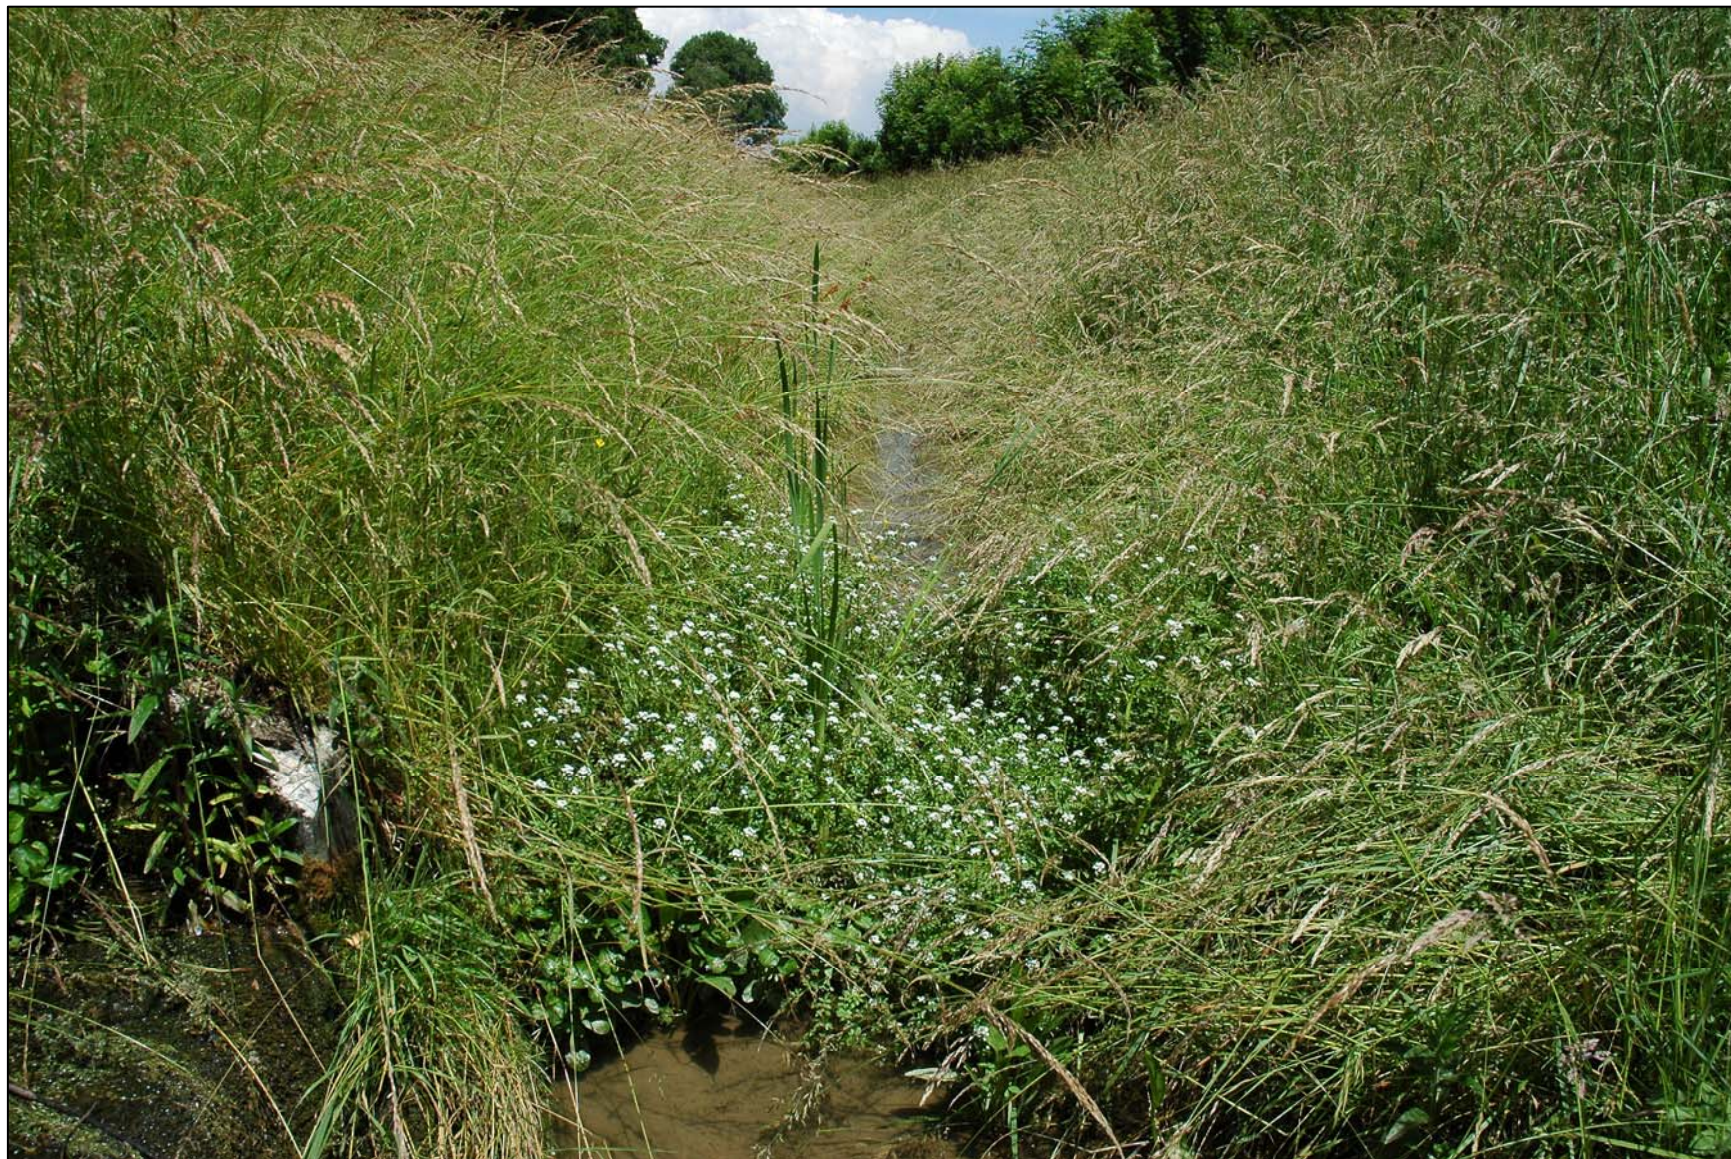
4 juin 2007. Avant les crues, végétation très bien développée, plein vol des Agrions de Mercure.
Creuson VD, partie aval de la section 12. L'ensoleillement devient plus important, au sud (à droite) se trouve l'autoroute. Blanc = cresson de fontaine (*Nasturtium officinale*).

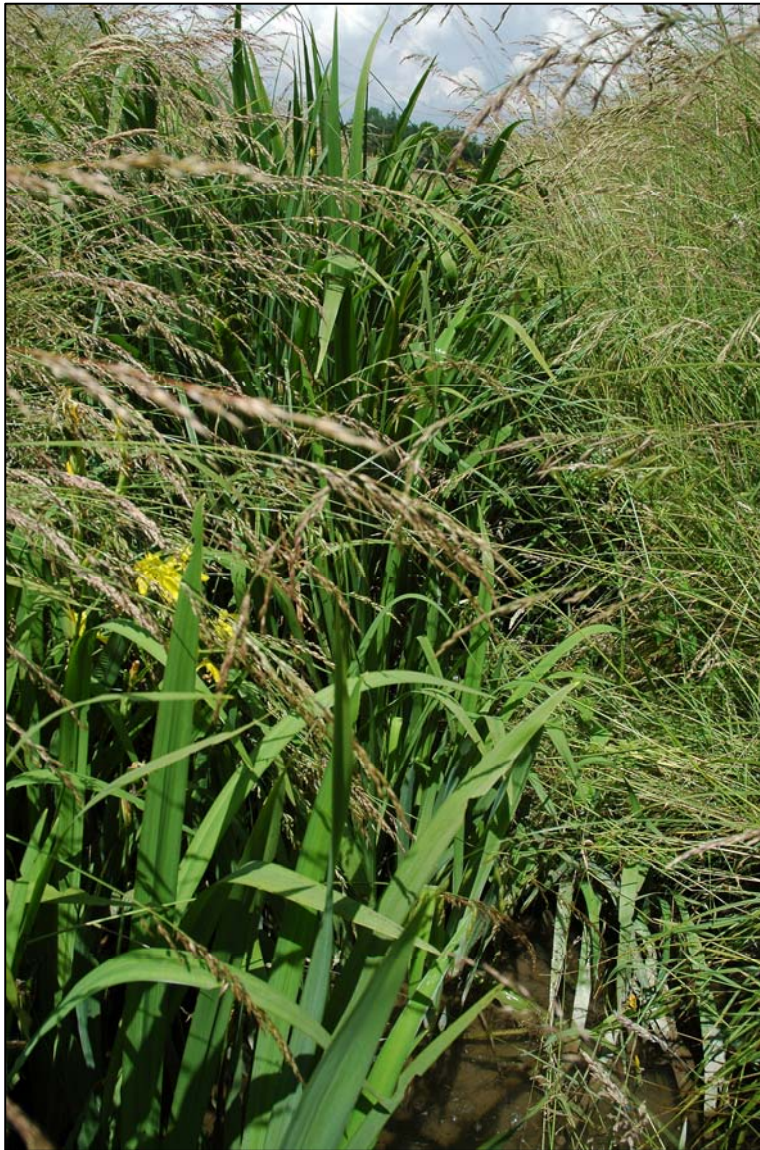
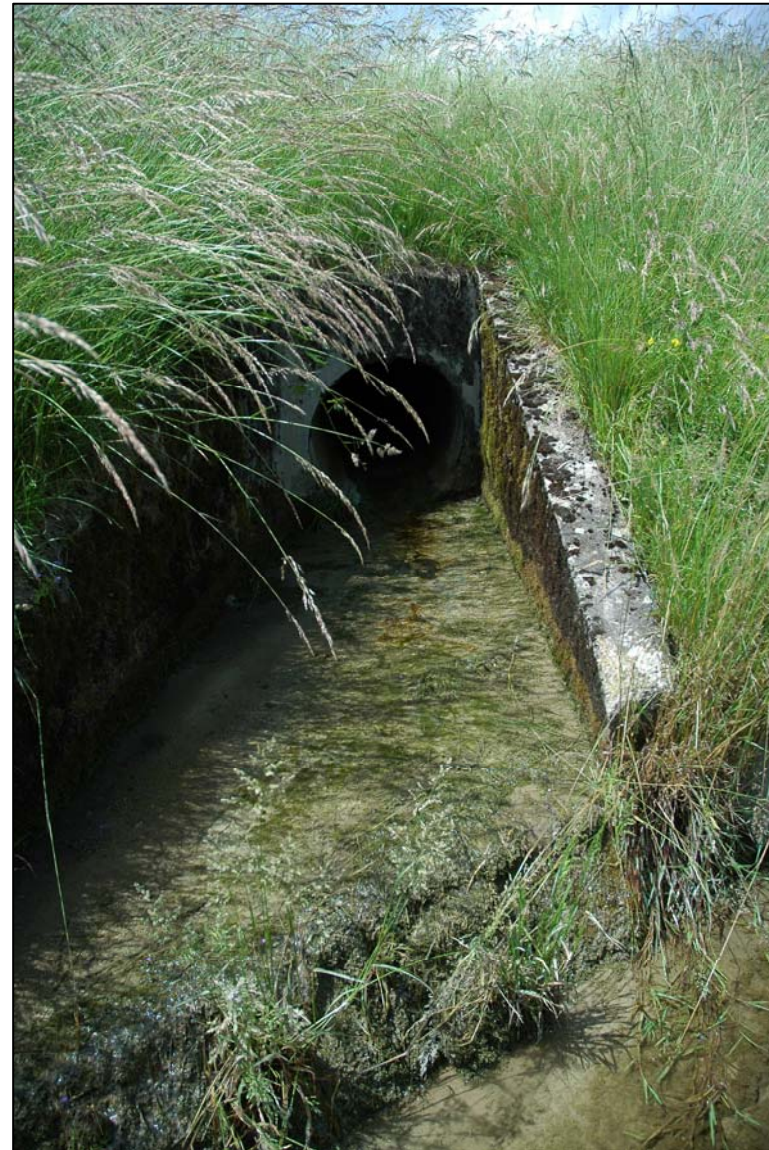
4 juin 2007. Avant les crues, végétation très bien développée, plein vol des Agrions de Mercure.
Creuson VD, section 12. Habitats par endroits moins favorables aux Agrions en raison du comblement du ruisseau par la végétation, dont la croissance exubérante est due à l'eutrophisation provenant des zones agricoles voisines (exutoire du drain sur l'image de droite).

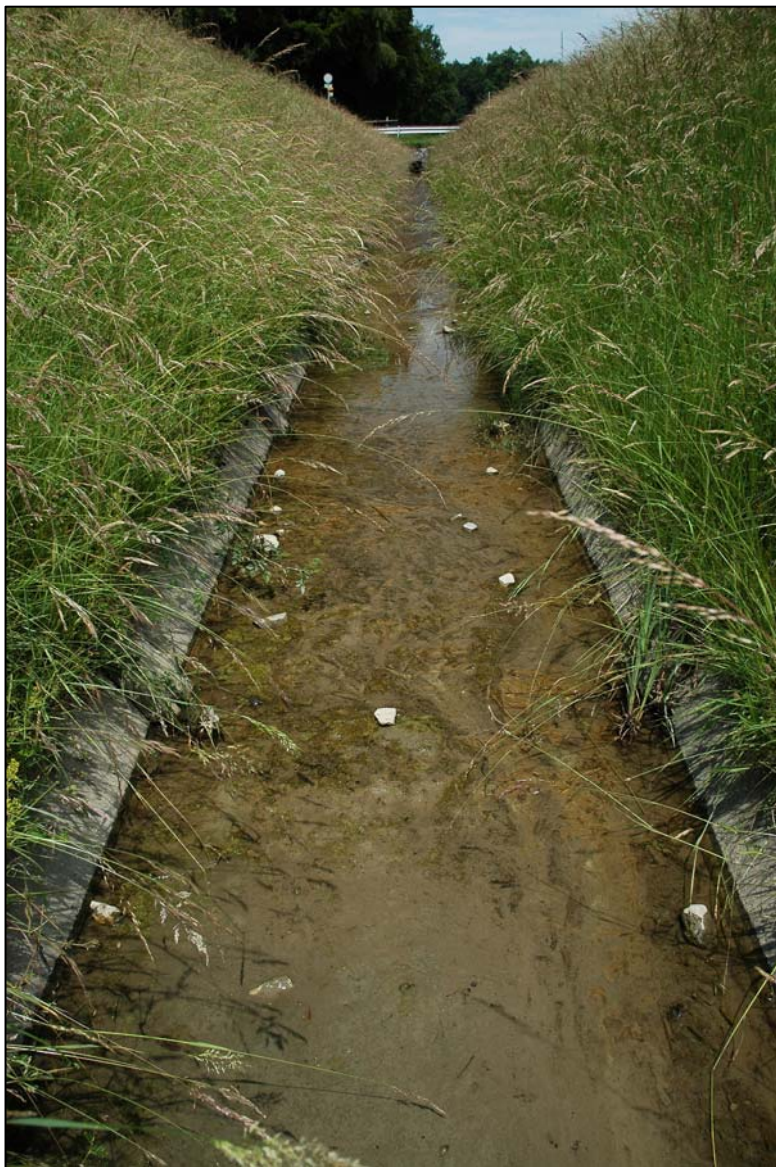
4 juin 2007. Avant les crues, végétation très bien développée, plein vol des Agrions de Mercure.
Creuson VD, section 13. Fond bétonné lisse sans végétation, traces de forte pollution, secteur défavorable à toute la faune aquatique.

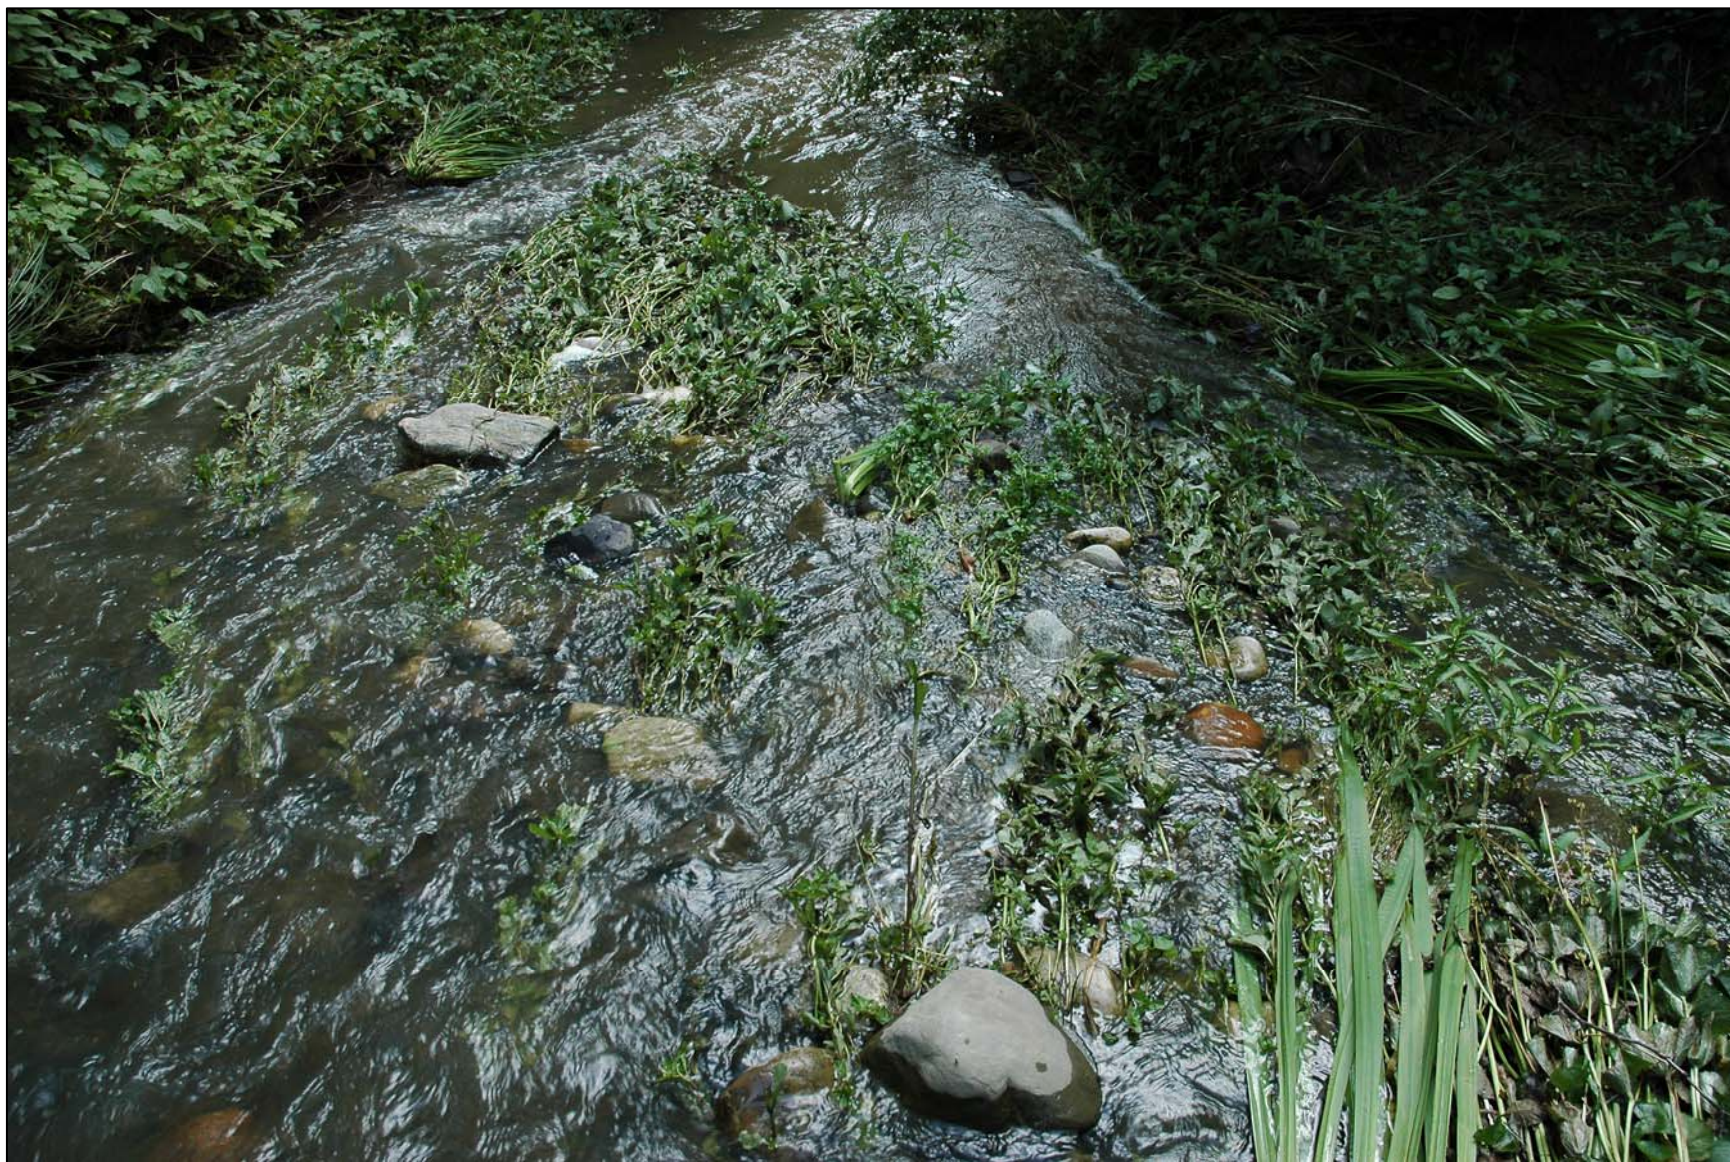
18 juin 2007. Après les premières crues, la végétation qui pousse dans le lit du Creuson est couchée ou partiellement décapée, la végétation des rives légèrement couchée ou arrachée.

Creuson GE, section 5. Juste en aval du pont de la route de Sauvigny.

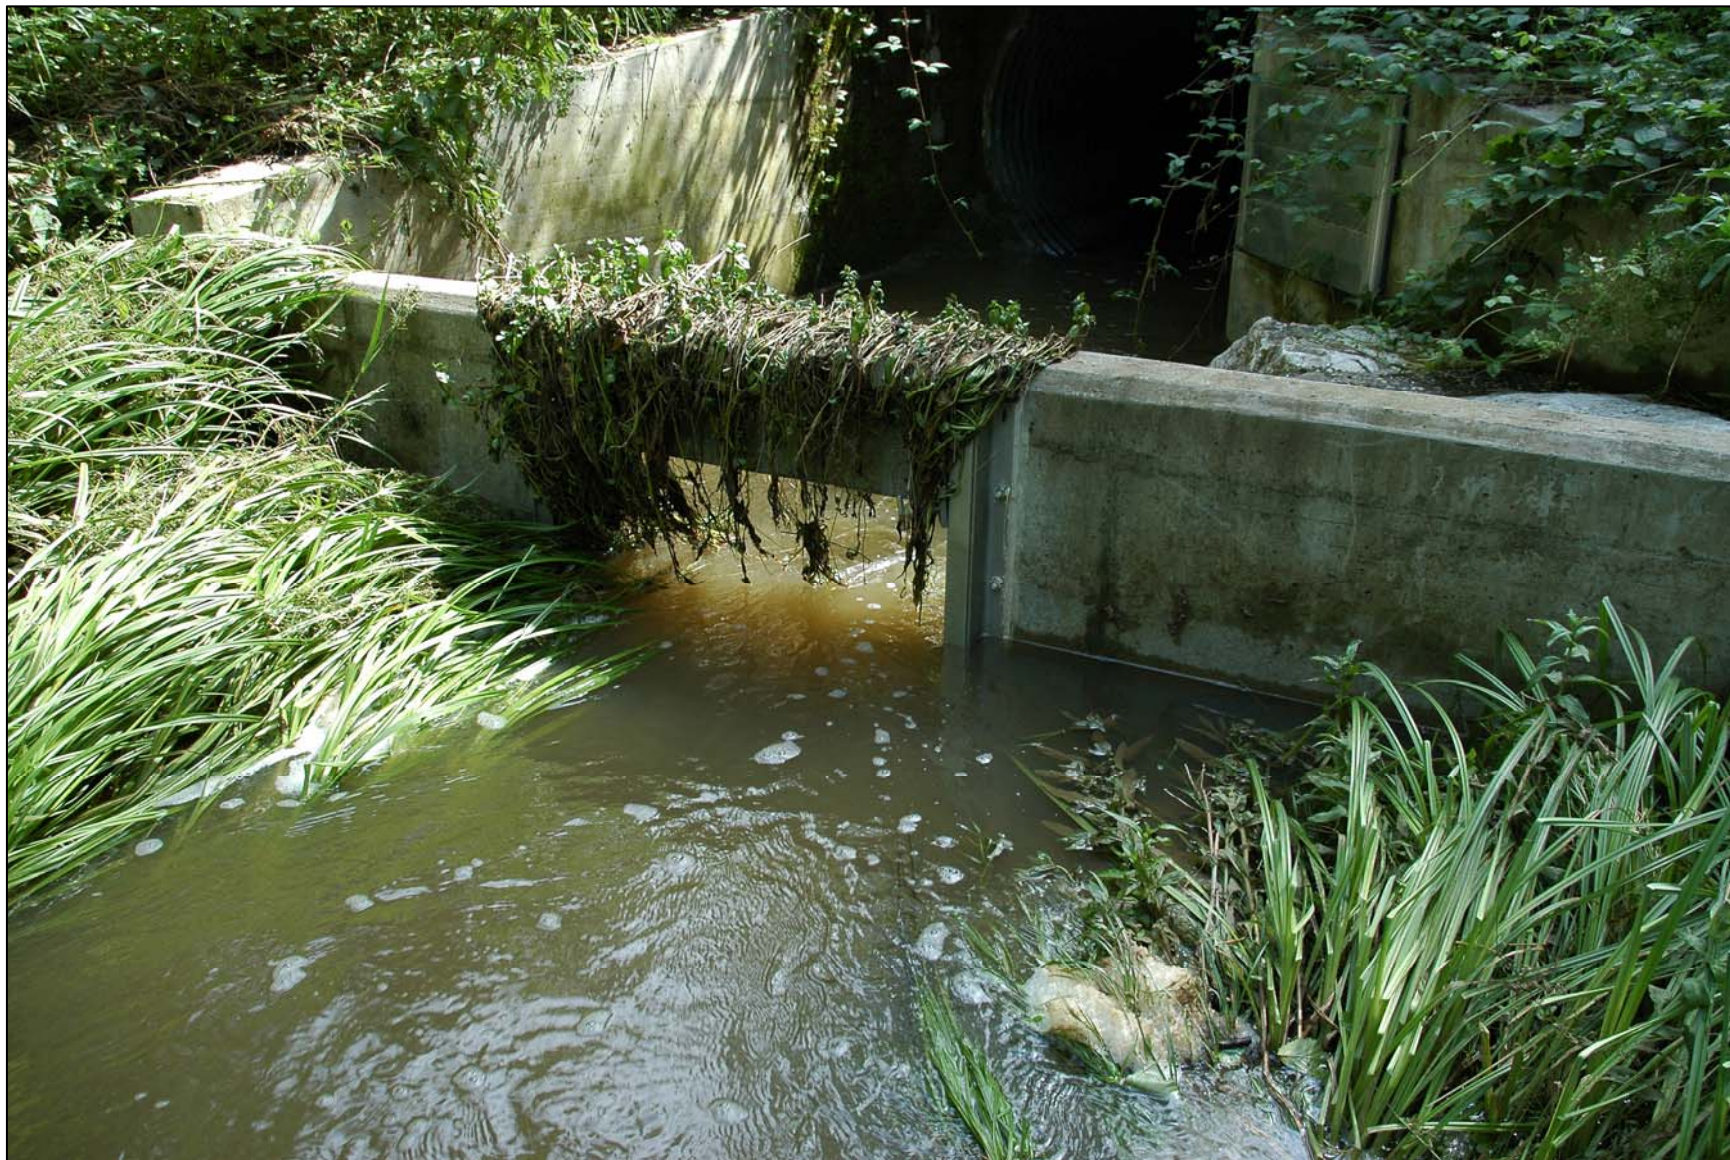
18 juin 2007. Après les premières crues, la végétation qui pousse dans le lit du Creuson est couchée ou partiellement décapée, la végétation des rives légèrement couchée ou arrachée.

Creuson GE, section 5. Juste en amont du pont de la route de Sauvigny. *Veronica beccabunga* arrachées. Traces de pollution.

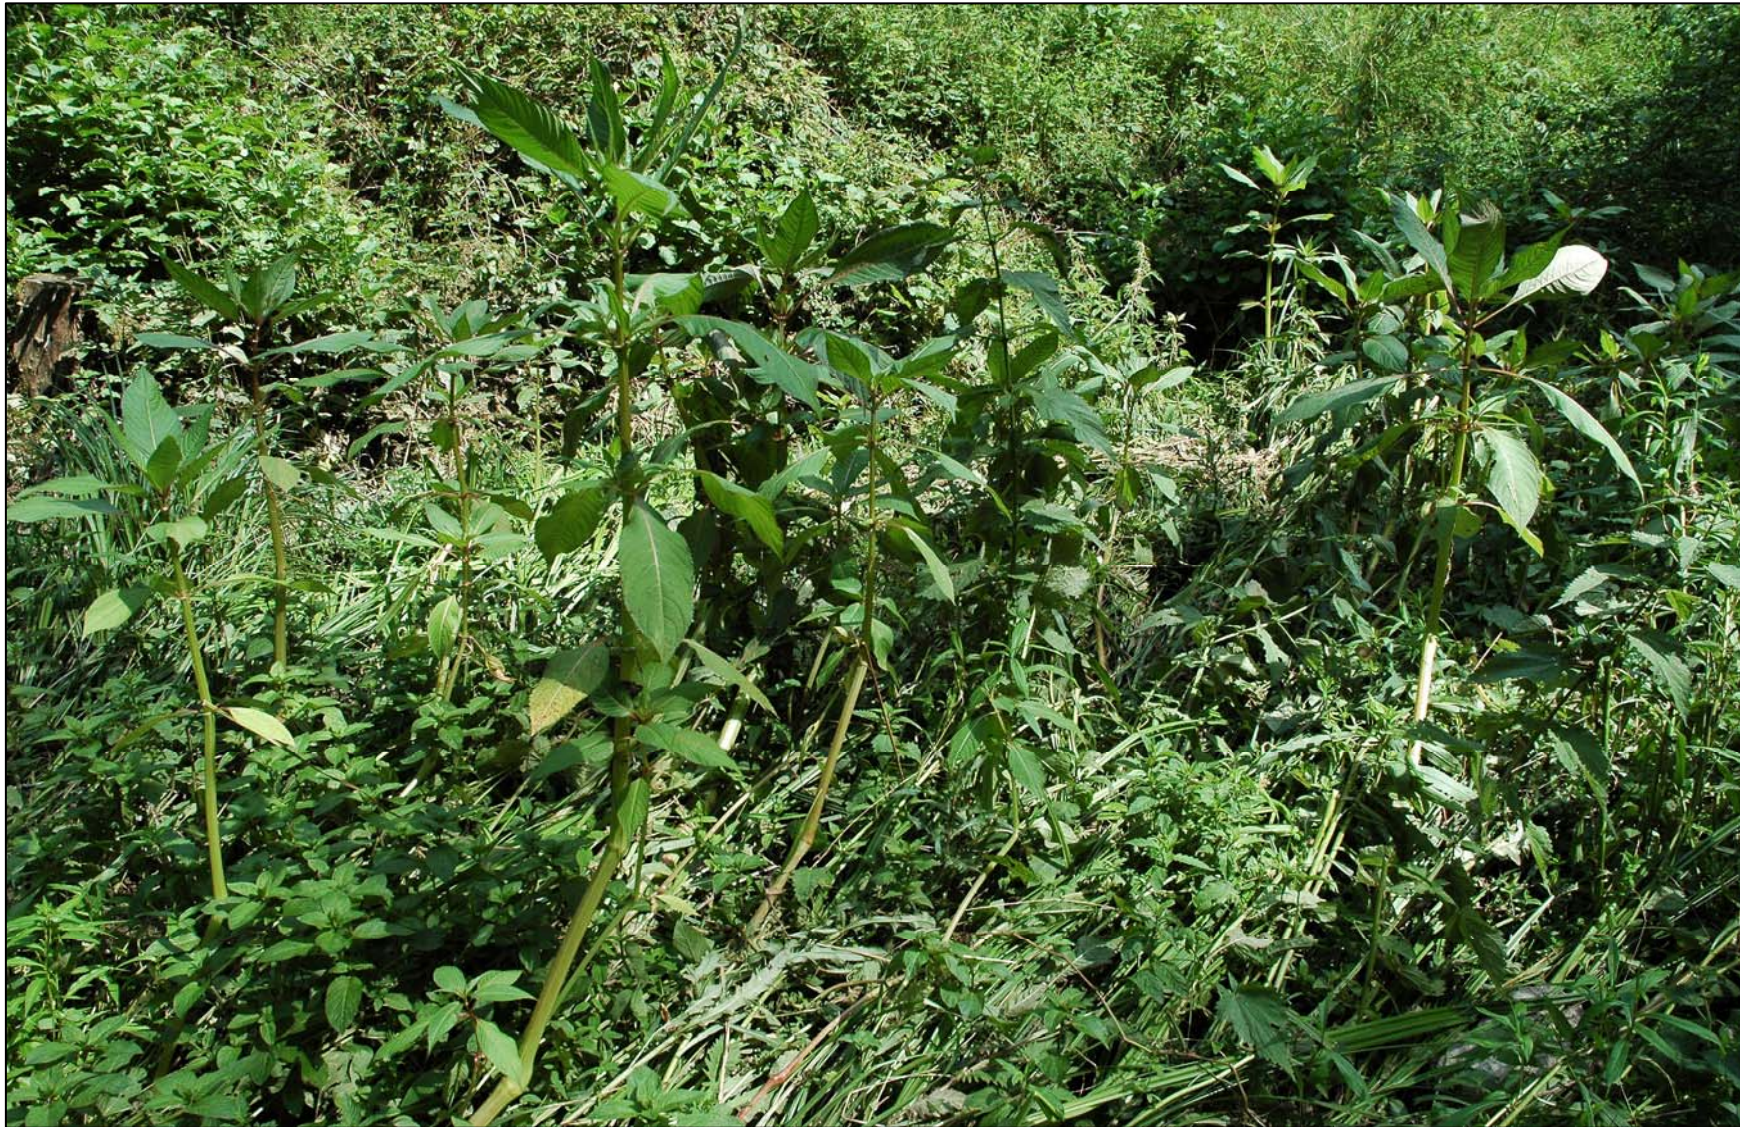
18 juin 2007. Après les premières crues, la végétation qui pousse dans le lit du Creuson est couchée ou partiellement décapée, la végétation des rives légèrement couchée ou arrachée.

Creuson GE, section 7. Les crues présentent l'intérêt qu'elles limitent le développement de certaines néophytes indésirables, comme l'impatiante glanduleuse (*Impatiens glandulifera*).

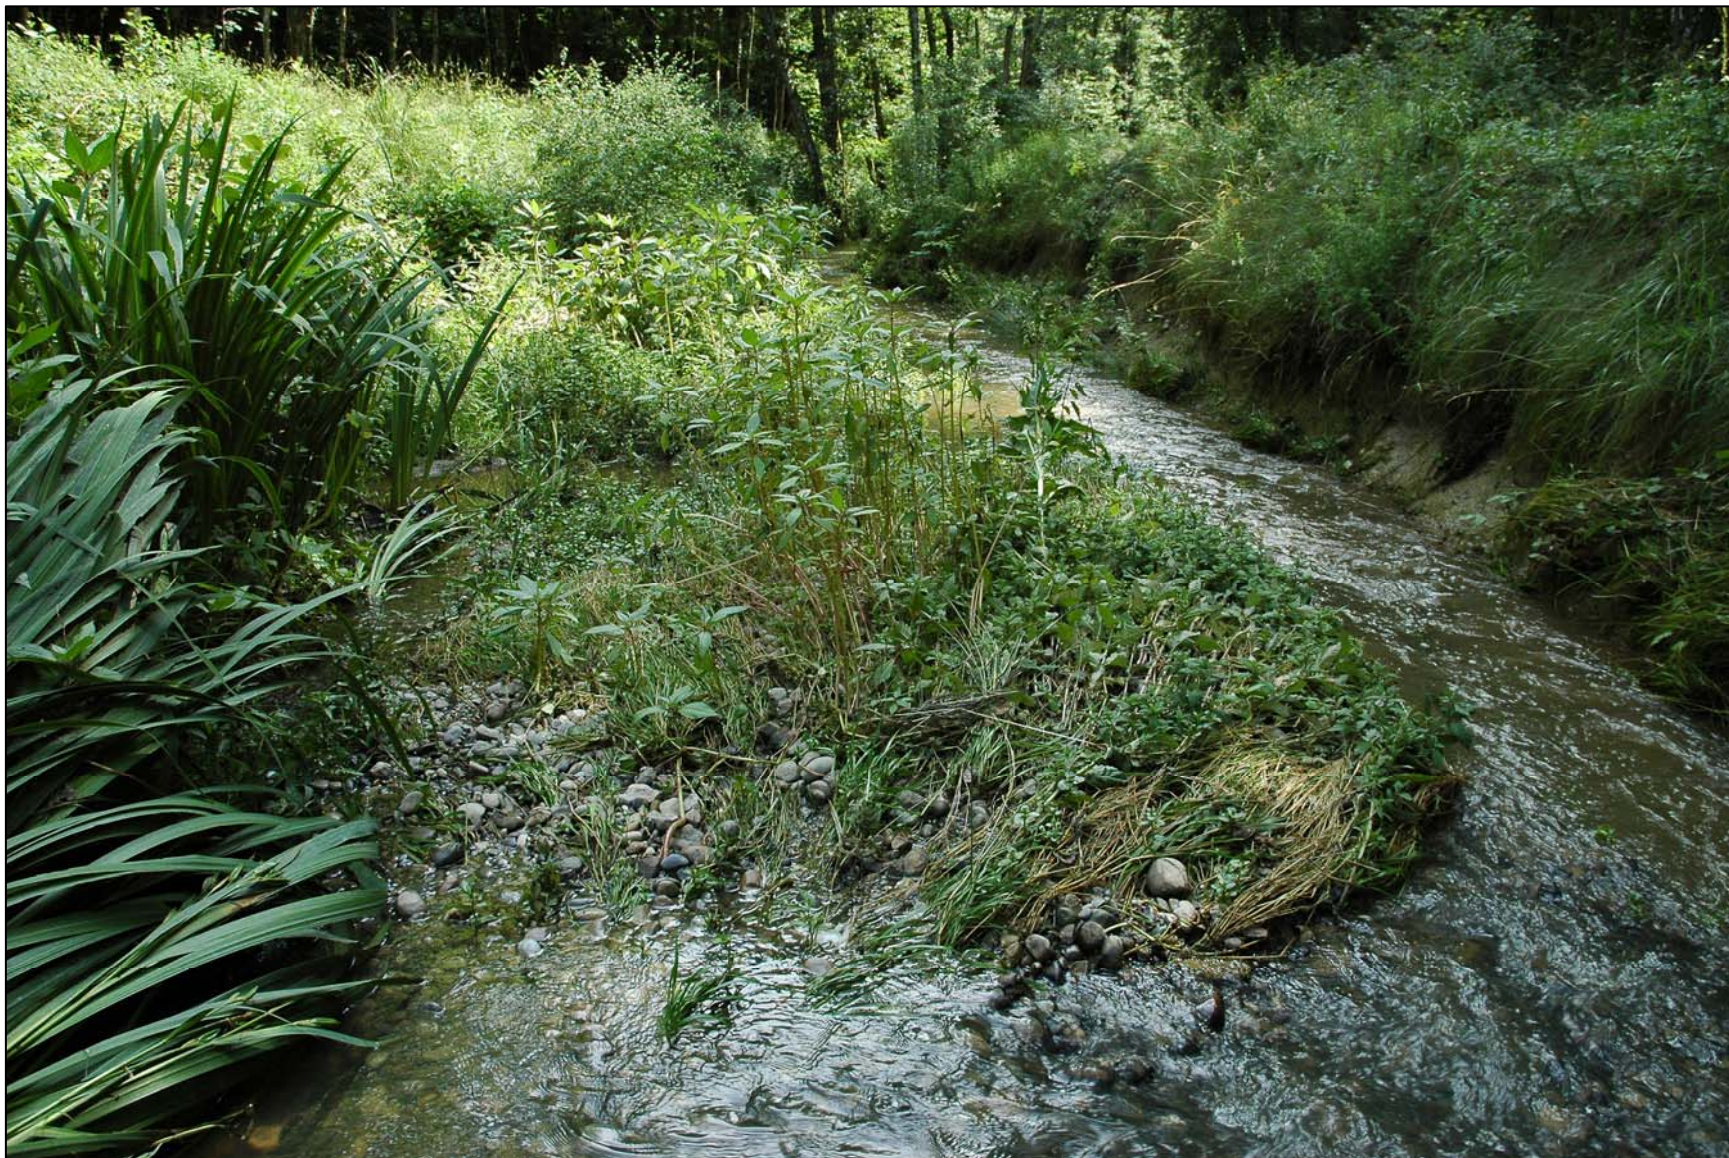
18 juin 2007. Après les premières crues, la végétation qui pousse dans le lit du Creuson est couchée ou partiellement décapée, la végétation des rives légèrement couchée ou arrachée.

Creuson GE, section 7. Les secteurs reméandrés sont moins touchés par l'effet des crues et la végétation rivulaire résiste mieux..

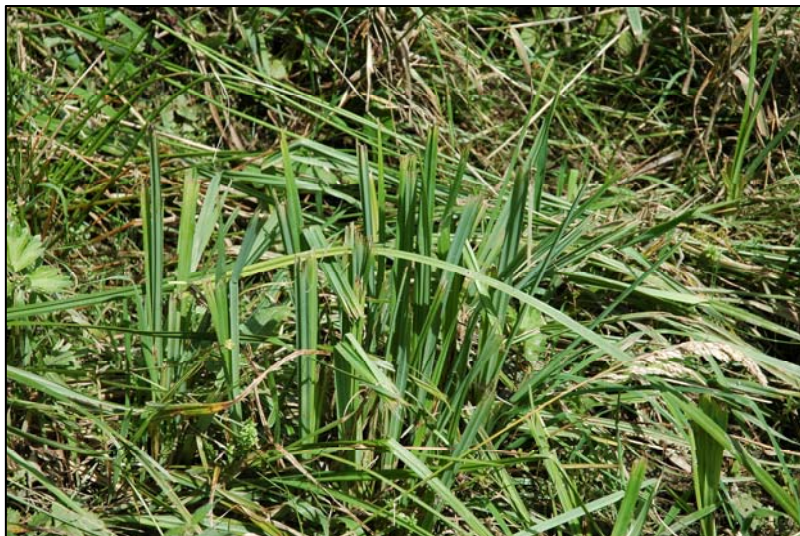
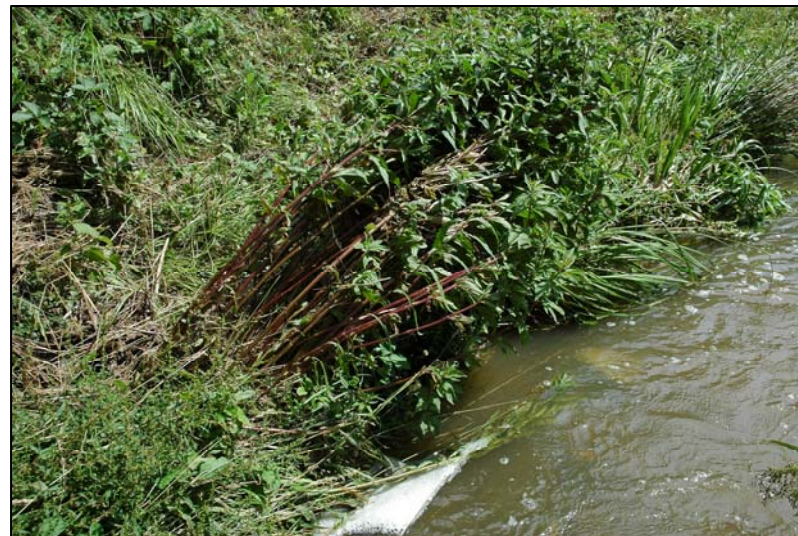
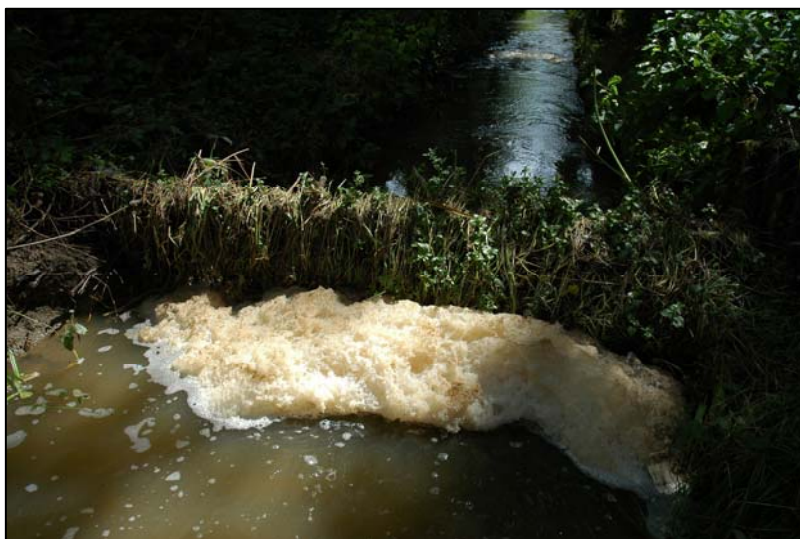
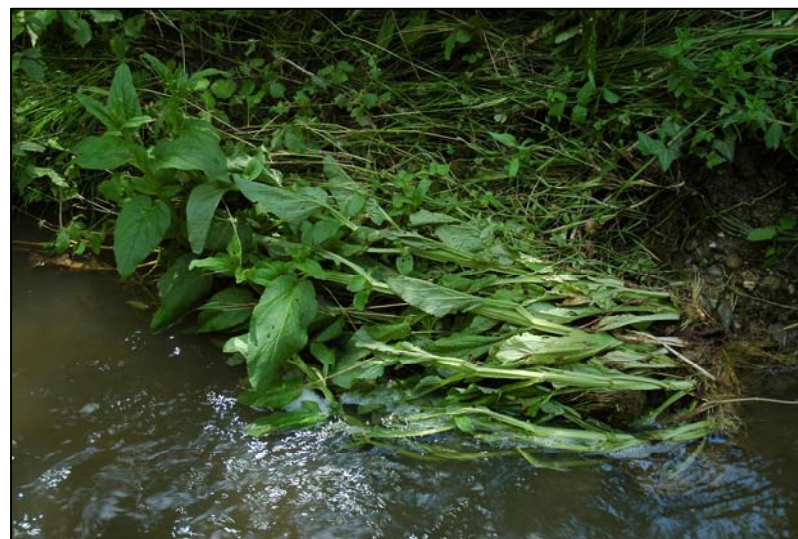
18 juin 2007. Après les premières crues, la végétation qui pousse dans le lit du Creuson est couchée ou partiellement décapée, la végétation des rives légèrement couchée ou arrachée.
Creuson GE, section 9. Effets des crues.

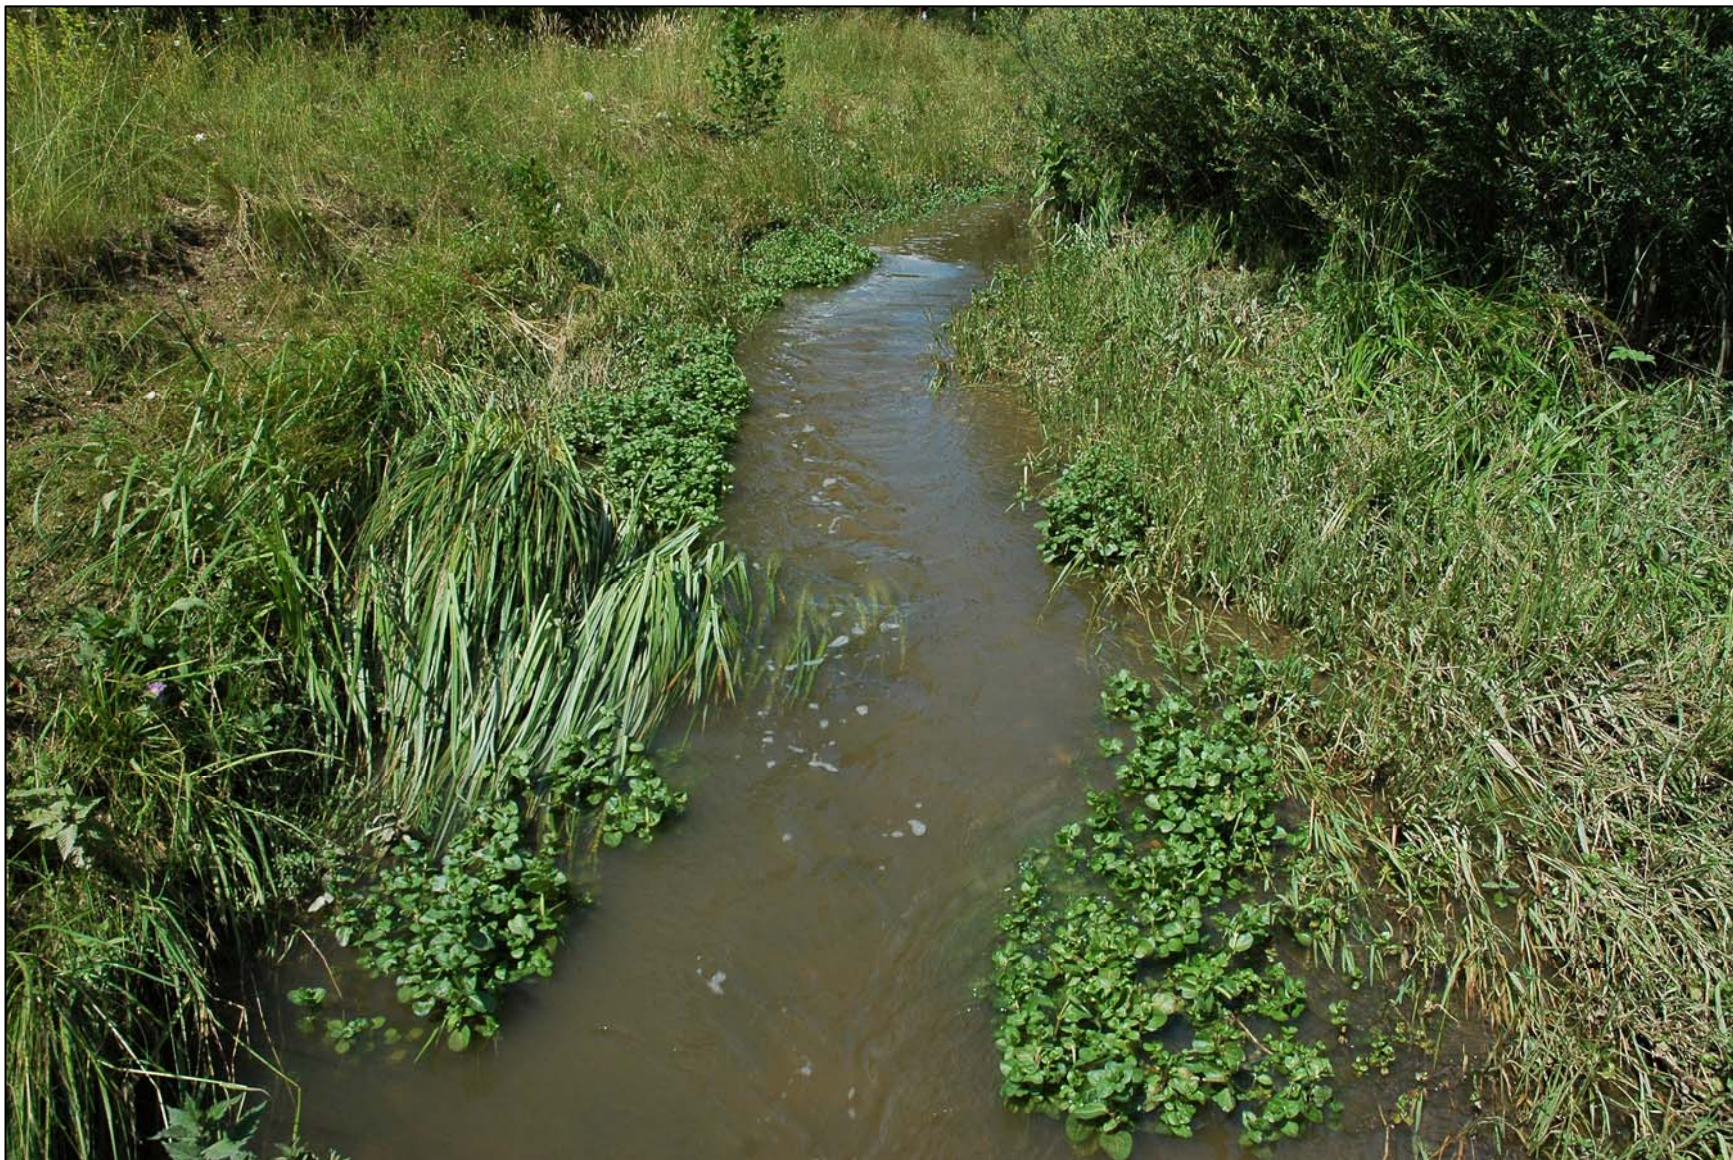
18 juin 2007. Après les premières crues, la végétation qui pousse dans le lit du Creuson est couchée ou partiellement décapée, la végétation des rives légèrement couchée ou arrachée.

Creuson GE, section 9. La section renaturée reméandrée à Pré-Bérourd a bien résisté.

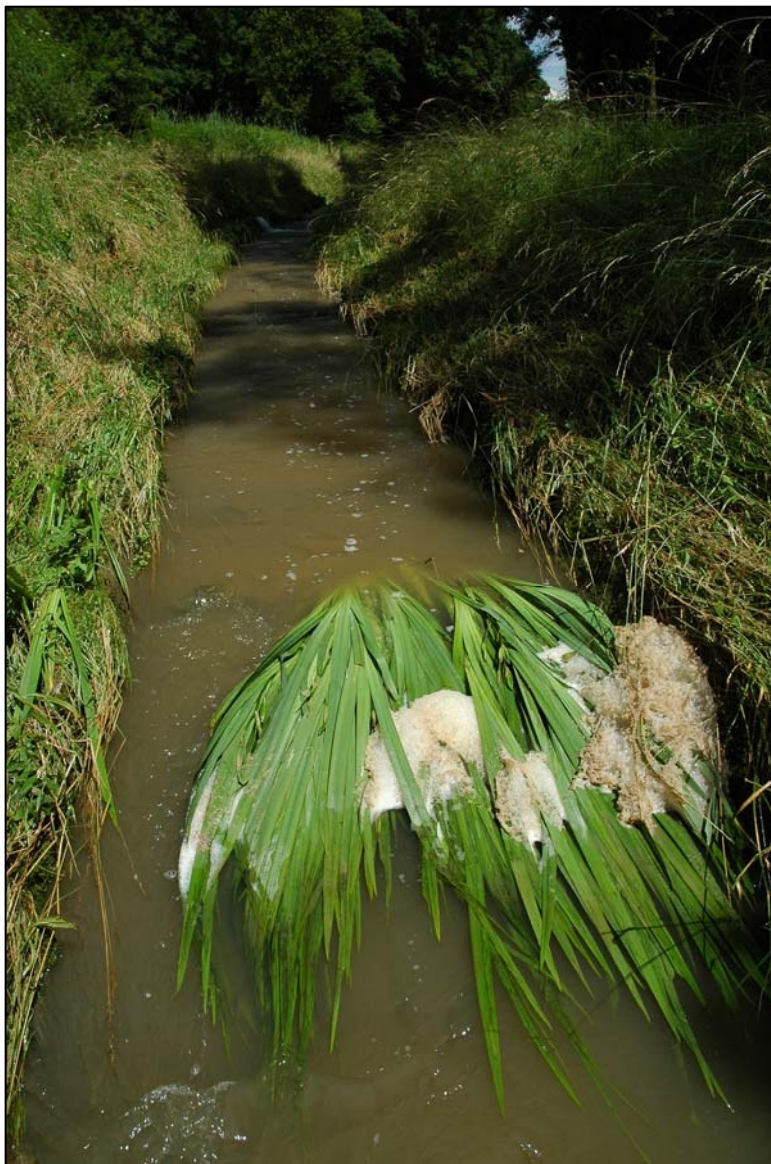
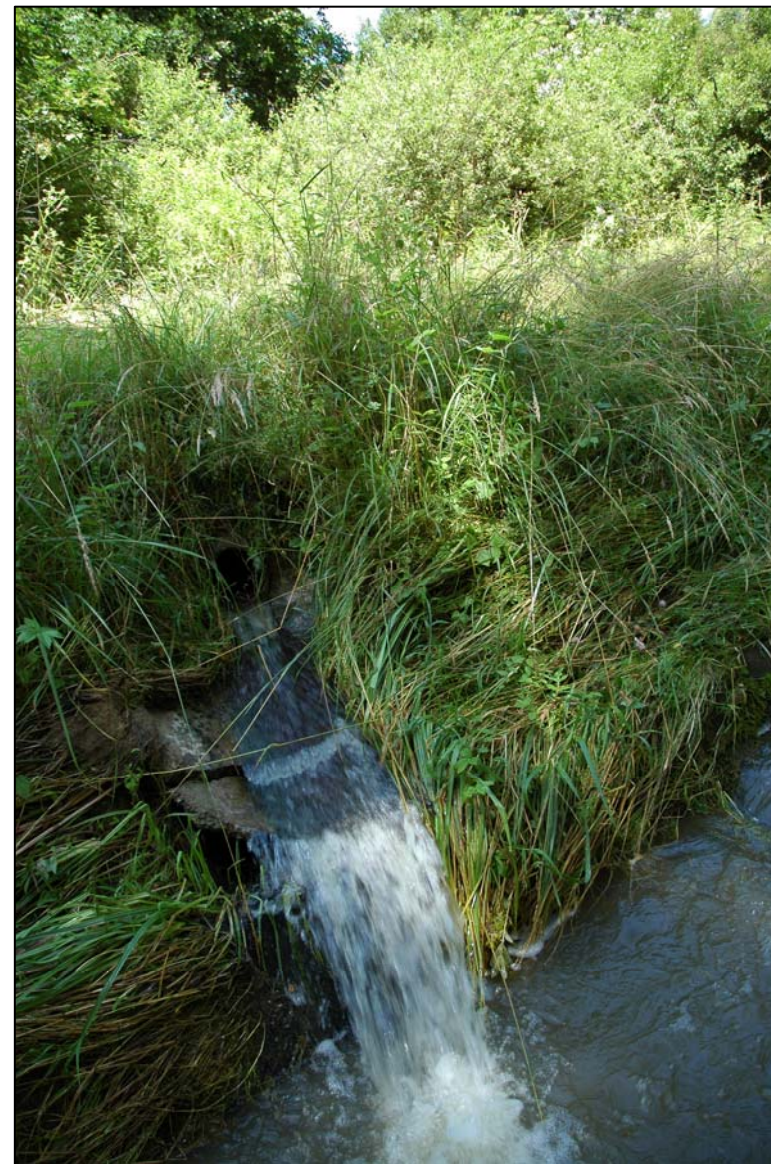
18 juin 2007. Après les premières crues, la végétation qui pousse dans le lit du Creuson est couchée ou partiellement décapée, la végétation des rives légèrement couchée ou arrachée.

Creuson VD, section 11. Pollution très visible, notamment en aval de l'exutoire de la STEP de Chavannes-des-Bois.
