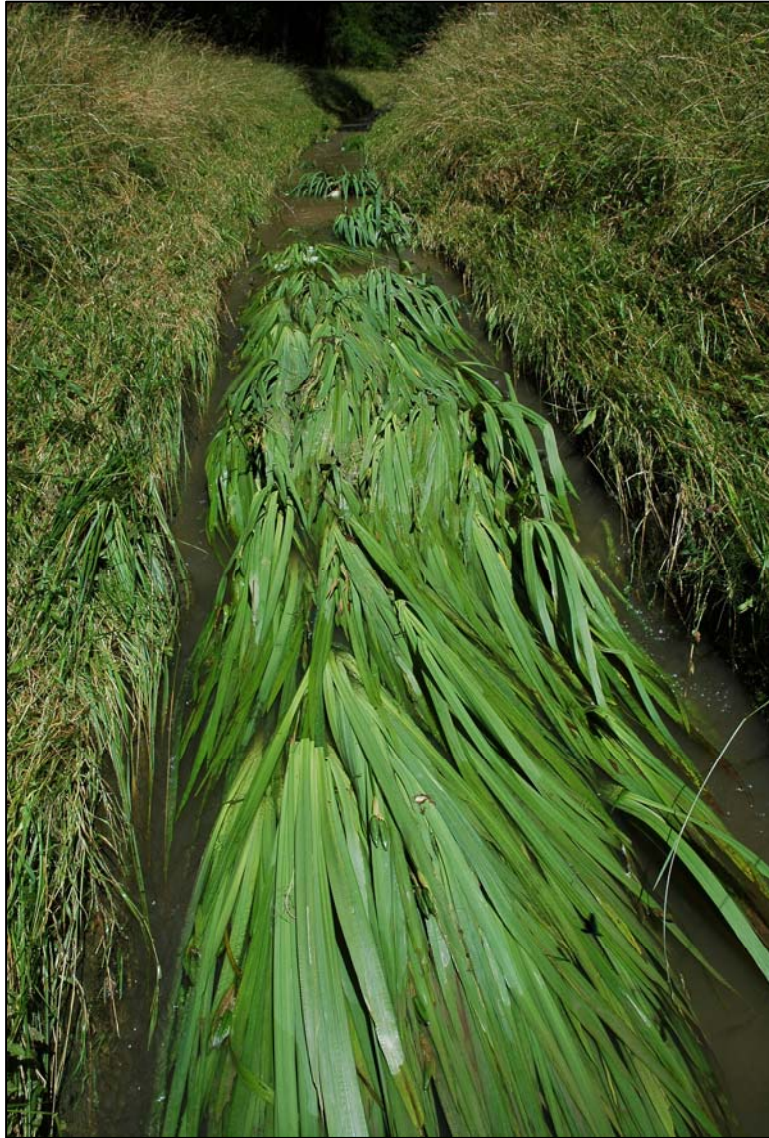
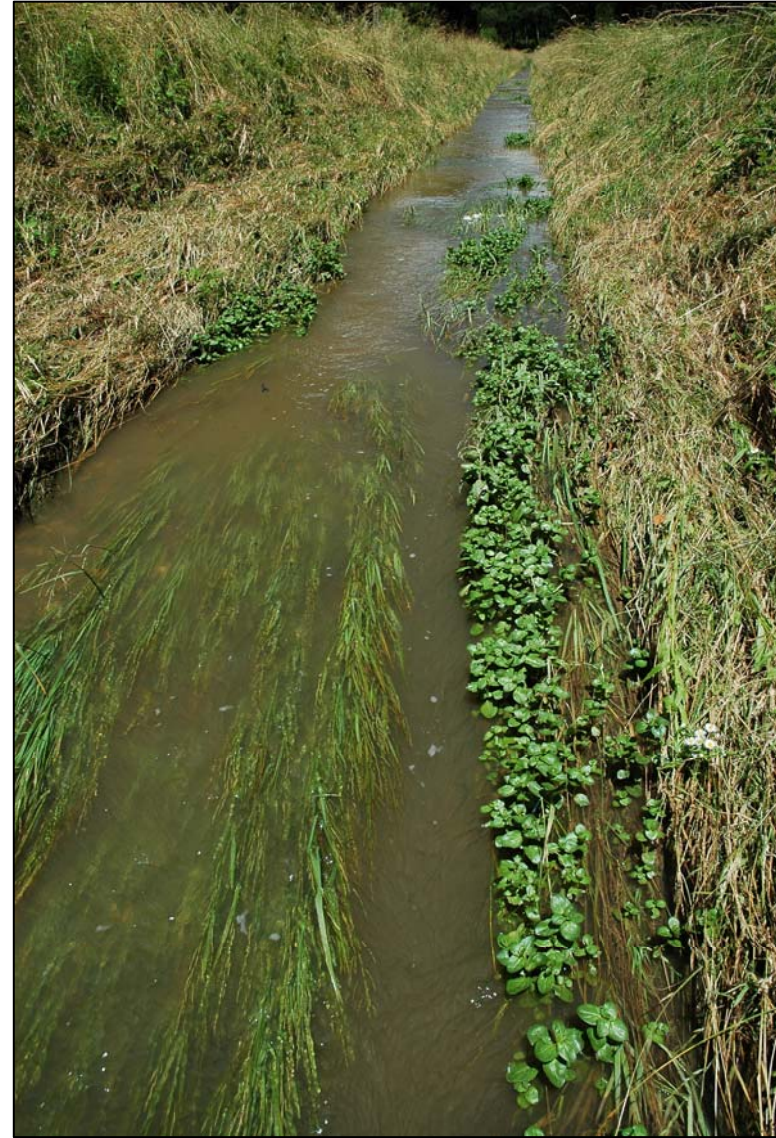
18 juin 2007. Après les premières crues, la végétation qui pousse dans le lit du Creuson est couchée ou partiellement décapée, la végétation des rives légèrement couchée ou arrachée.

Creuson VD, section 11. Les plantes intéressantes pour l'Agrion, comme la véronique visible sur l'image à droite, ont mieux résisté que les grandes plantes (Iris jaune à gauche, etc) ou les graminées, qui ont été couchées et ne se redresseront pas ou peu au cours de la saison.

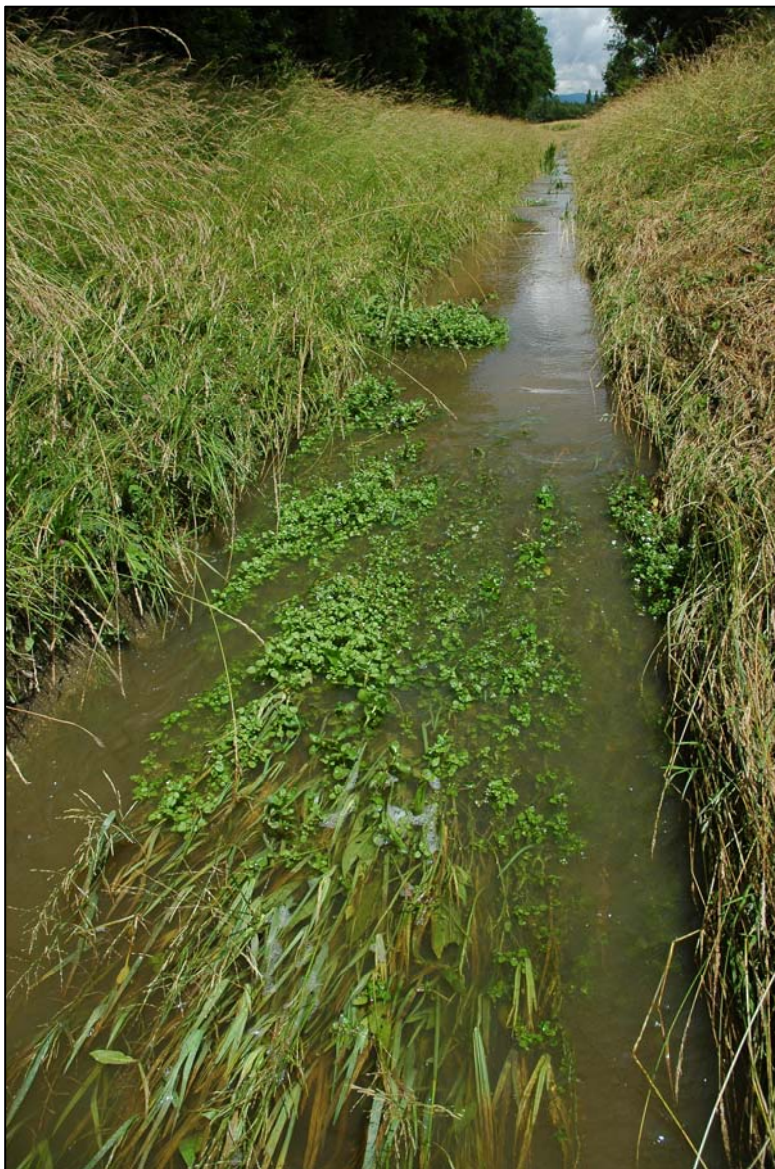
18 juin 2007. Après les premières crues, la végétation qui pousse dans le lit du Creuson est couchée ou partiellement décapée, la végétation des rives légèrement couchée ou arrachée.

Creuson VD, section 12. En raison probablement des débits moindres, les habitats optimaux de la section 12 n'ont pas été détruits par les crues.

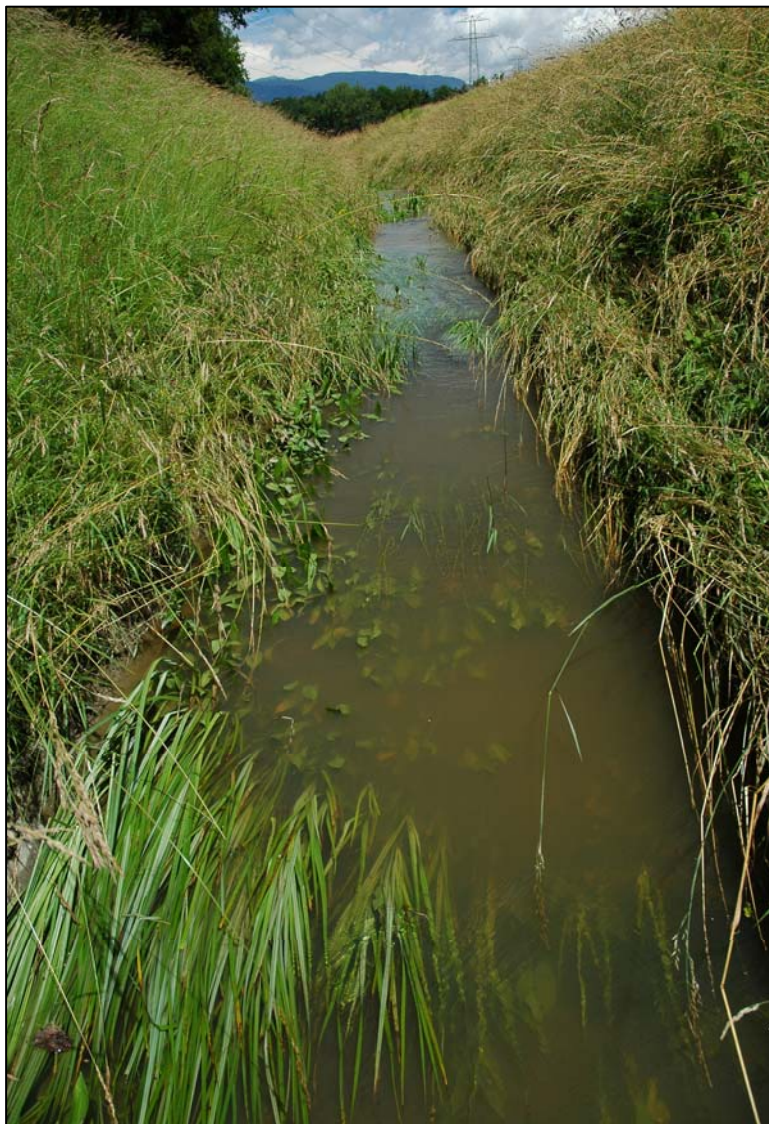
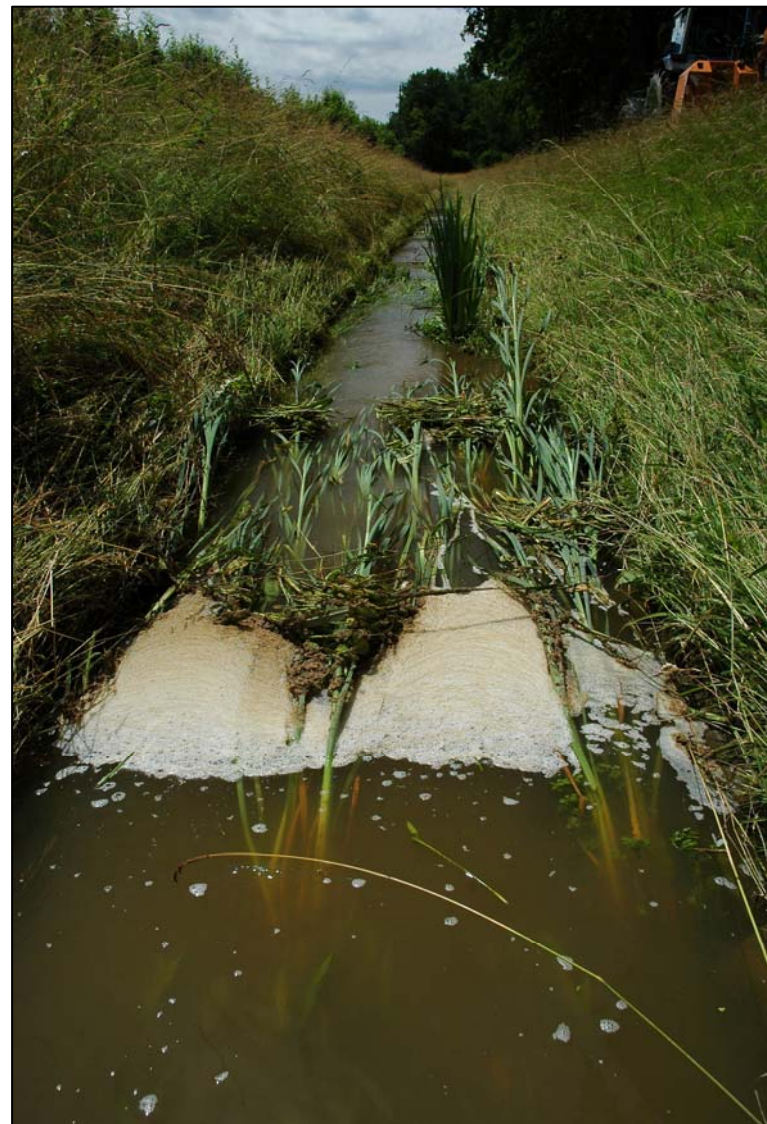
18 juin 2007. Après les premières crues, la végétation qui pousse dans le lit du Creuson est couchée ou partiellement décapée, la végétation des rives légèrement couchée ou arrachée.

Creuson VD, section 12. En raison probablement des débits moindres, les habitats optimaux de la section 12 n'ont pas été détruits par les crues. Les surfaces plates en haut des talus sont en train d'être fauchés.

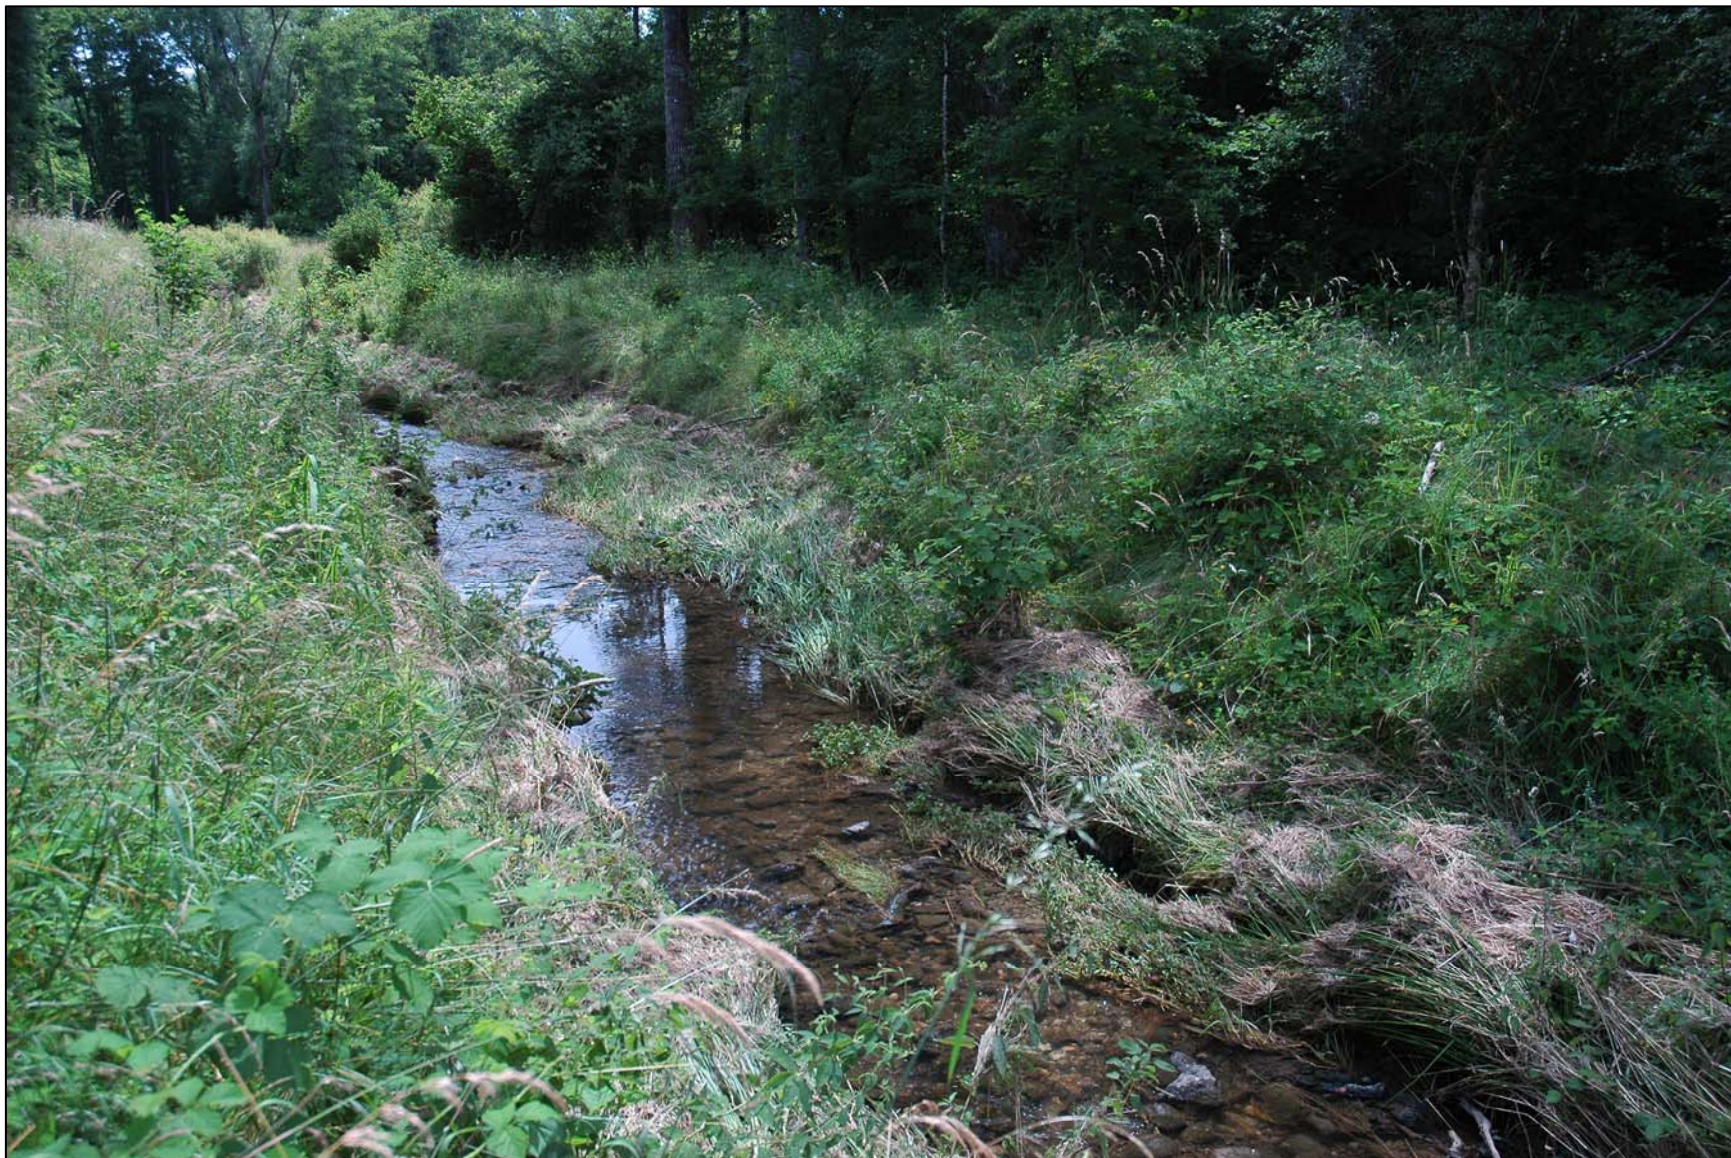
24/30 juin 2007. Après les crues successives et la fauche des talus, sur territoire vaudois. Traces de crues sur les rives. La végétation du lit du Creuson repousse un peu. L'eau est remarquablement claire.
Creuson GE, section renaturée 7. 24.6.07.

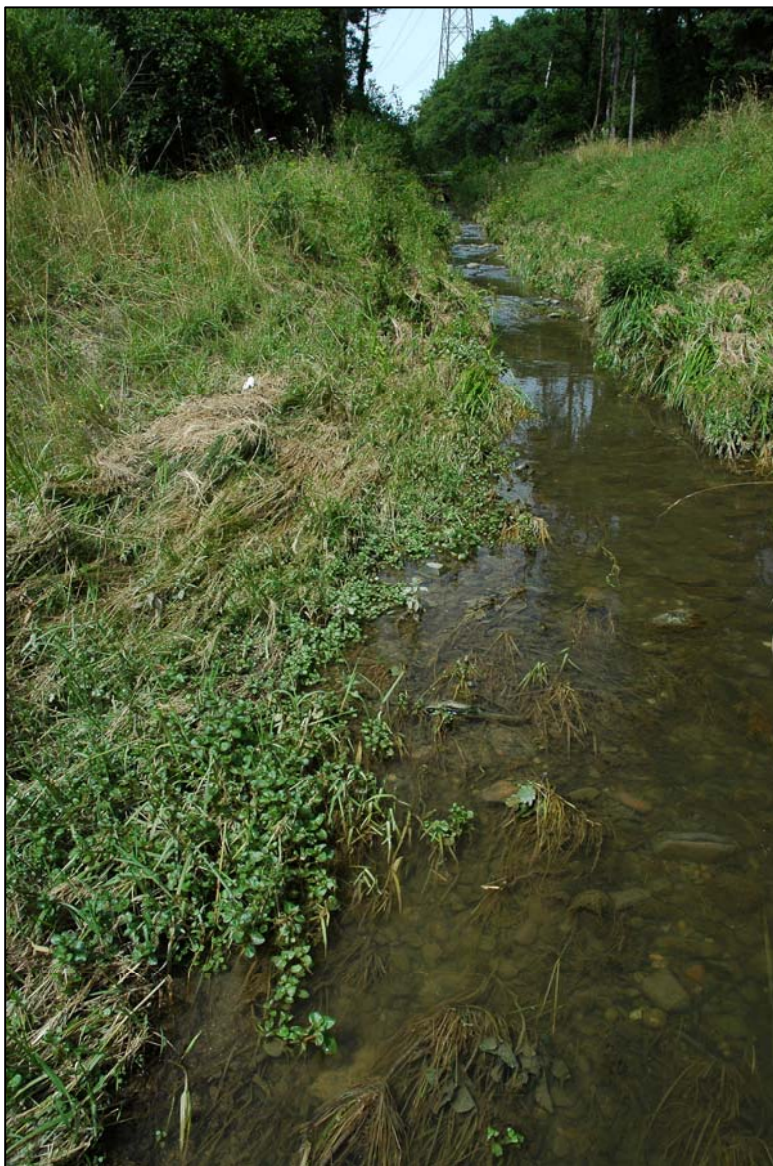
24/30 juin 2007. Après les crues successives et la fauche des talus, sur territoire vaudois. Traces de crues sur les rives. La végétation du lit du Creuson repousse un peu. L'eau est remarquablement claire.

Creuson GE/VD, sections 9-10 juste en amont de Pré-Bérourd (à gauche, 24.6.07) et section 12 (à droite, 30.6.07)

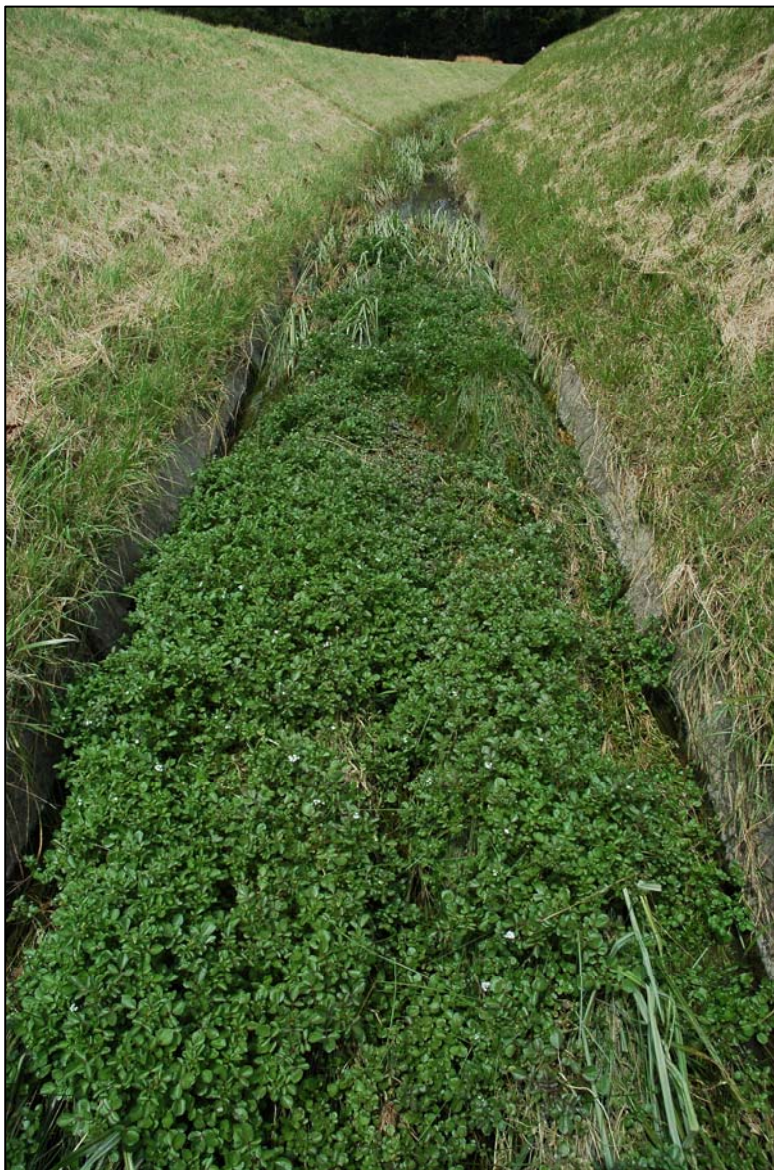
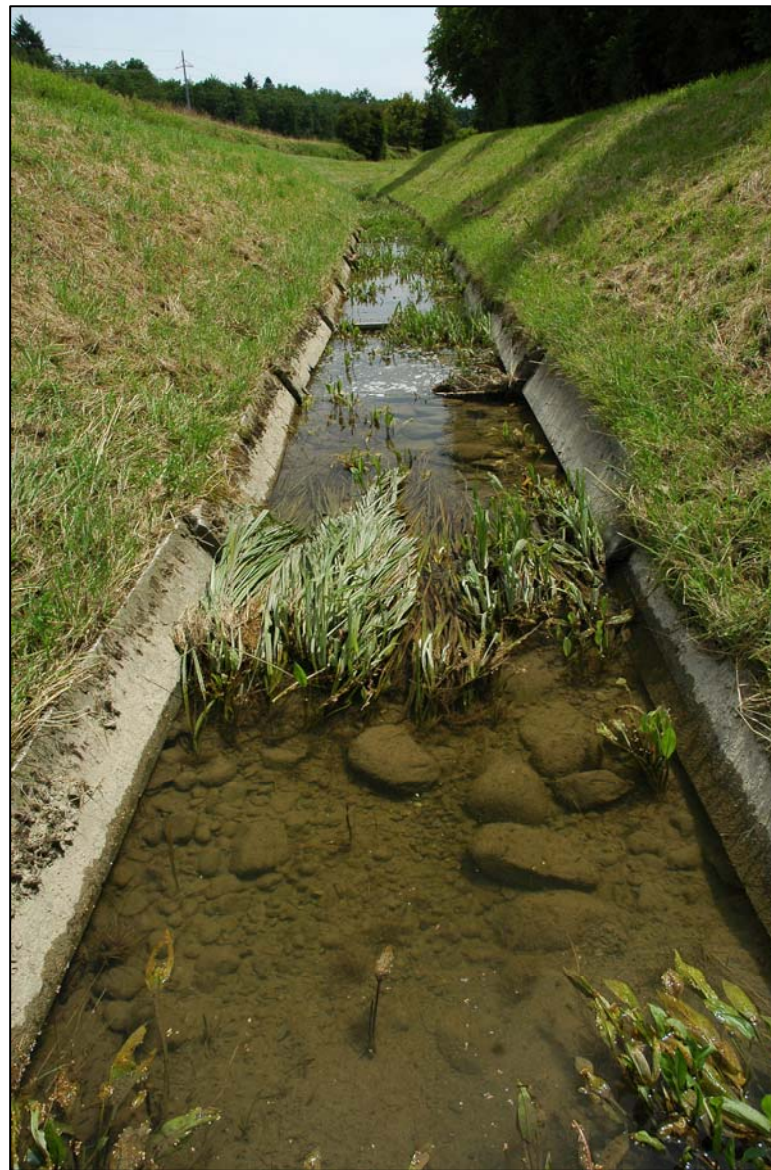
24/30 juin 2007. Après les crues successives et la fauche des talus, sur territoire vaudois. Traces de crues sur les rives. La végétation du lit du Creuson repousse un peu. L'eau est remarquablement claire.
Creuson VD, section 12, 30.6.07.

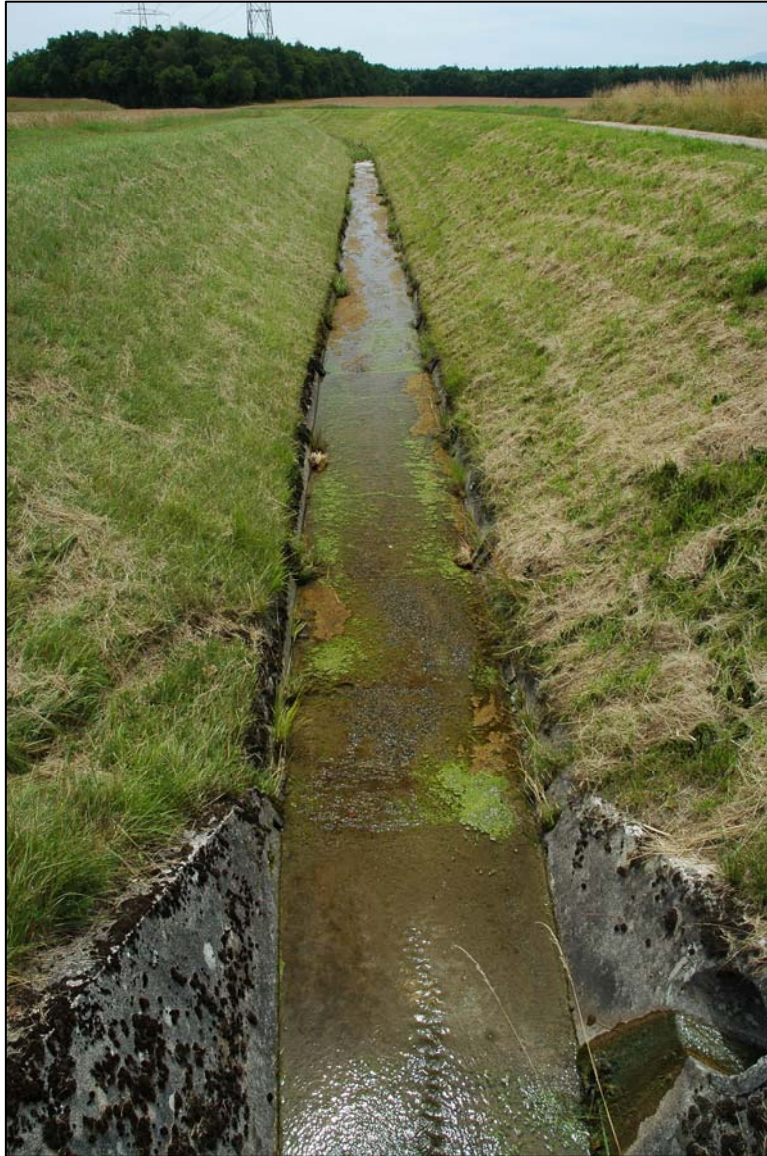
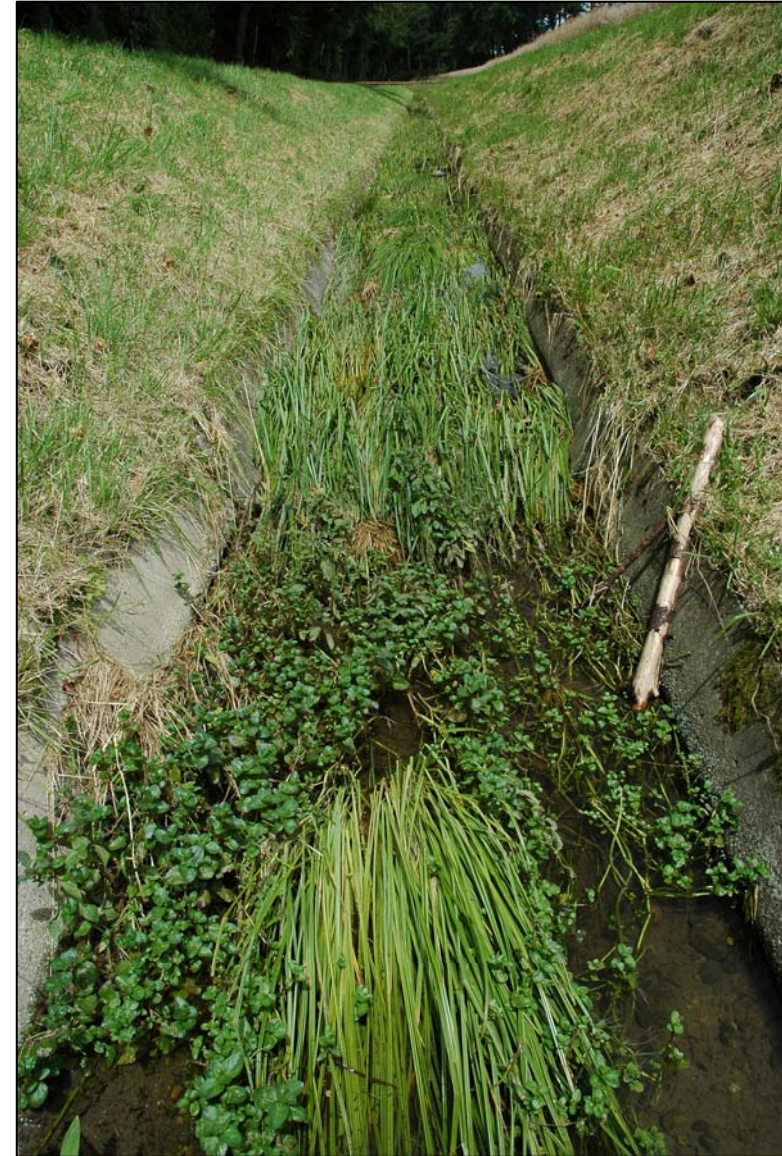
30 juin 2007. Après les crues successives et la fauche des talus, sur territoire vaudois. Traces de crues sur les rives. La végétation du lit du Creuson repousse un peu.

Creuson VD, section 13 (à gauche), secteur fortement dégradé. A droite, section 14 vers le Bois de Portes, moins influencée par l'agriculture, avec une eau relativement propre (en très faible débit).
